## 경운궁은 대한제국의 모태였다

## ‘대한제국 정궁’, 경운궁의 조성

## 경복궁의 ‘관문각’ 해체 및 자재사용에 대하여

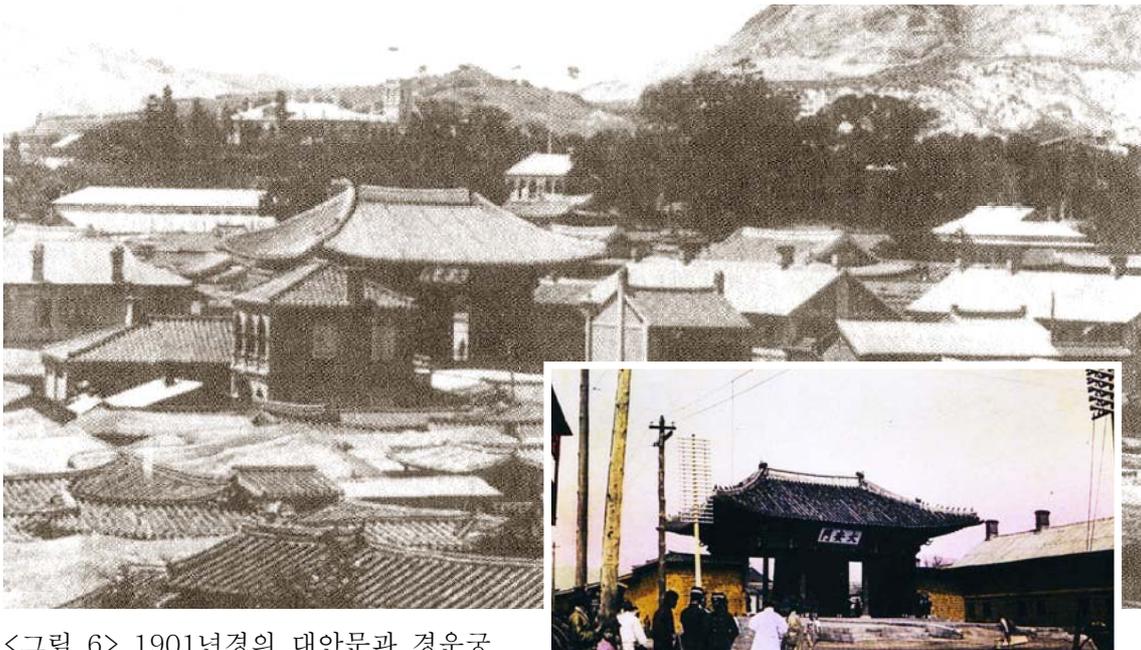
<그림 6> 1901년경의 대안문과 경운궁

이런 축공과정에서 일어난 일 중에는 궁궐의 여러 문들이 그 기능을 바뀌기도 하고 없어지거나 새로 생기기도 하였다. 요즘 우리가 볼 수 있는 대한문은 처음에는 대안문이었지만 이문이 경운궁을 드나들던 정문은 아니었다. 초기의 경운궁의 정문은 중화문 앞 인화문이었다. 남향을 하고 있으며 고종이 처음 입궁할 때도 이 문으로 들어왔었다. 그러나 인화문은 문밖 마을이 너무 인접하여 있고 드나들기 불편한 구조였다. 특히 1900년에 승례문에서 광화문으로 도로가 새로 뚫려 큰 길이 만들어지자 대안문은 점차 출궁문이 되었고 인화문은 이름을 건국문으로 바꾸었다. 결국 대안문은 경운궁의 정문이 되었고 1906년에는 대한문으로 명칭이 바뀌었다.

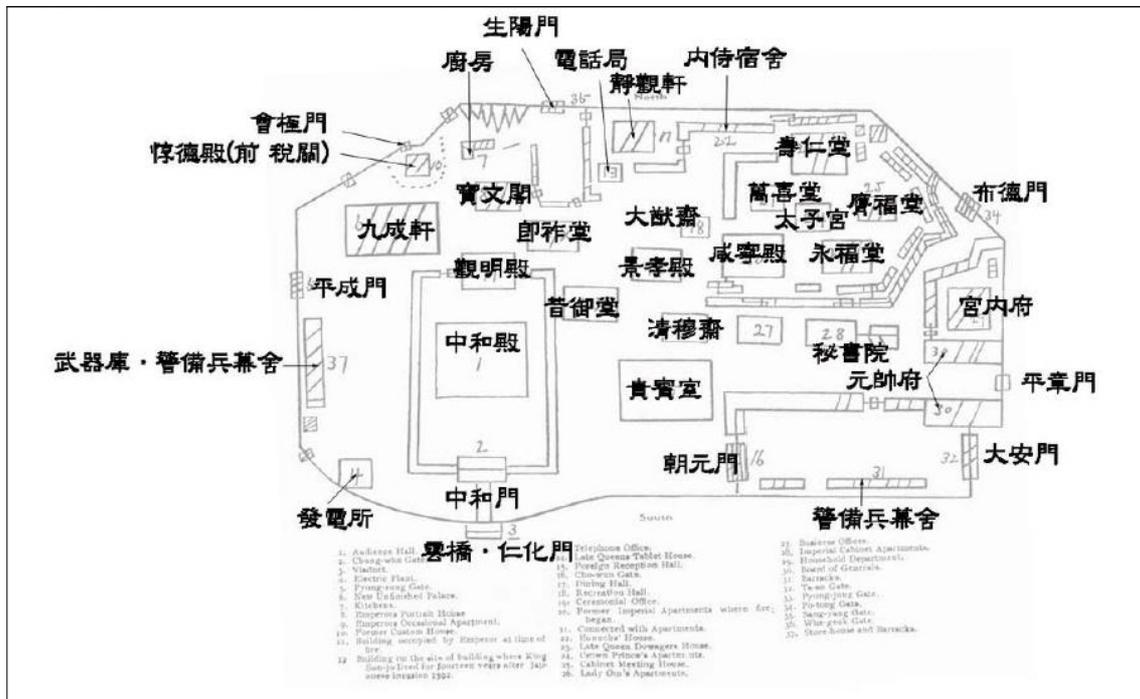
<그림 7> 덕수궁배체도(1904). (김정동 자료, The Korea Review)

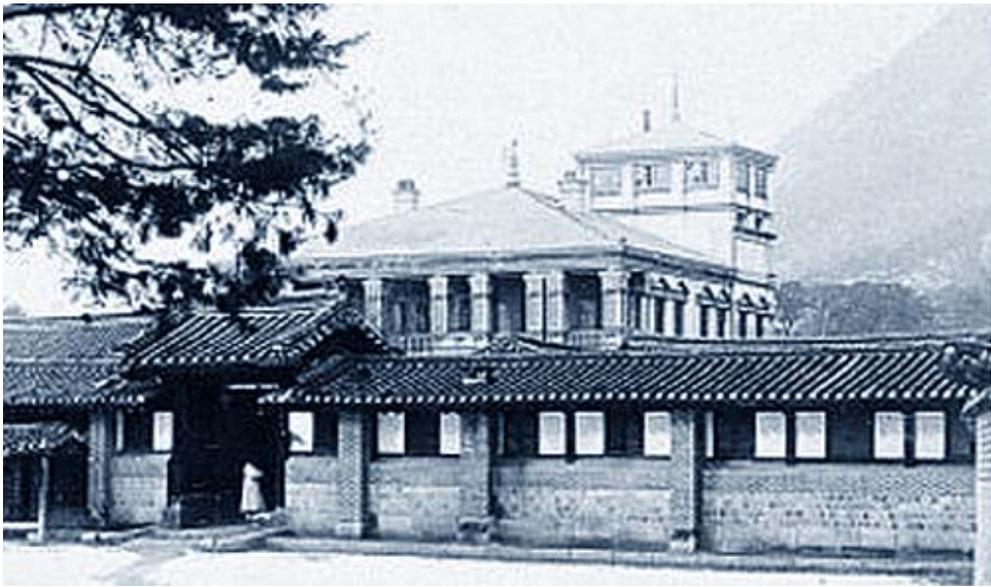
<그림 10> ‘관문각’으로 보이는 출처가 불분명한 사진. 옆의 사진보다 한결 선명하고 2층 부분의 건물 형체가 잘 드러나고 있다. 이 사진의 건물이 ‘관문각’이라면 사바전이 서울에 공사한 최초의 건물이 된다.

김태중은 사바친이 인천시대(1883. 9. 17 ~ 1888. 4)를 끝내고 서울시대(1888. 4. ~ 1904. 2)를 시작하면서 관문각 공사가 맡겨졌다고 했다. 김태중은 사바친의 이 공사에 대하여 공사비내역서에 기록된 사실을 근거로 ‘벽돌과 유리가 들어갔으며 증기보일러가 설치되었고 앞뒤로 복도와 계단을 갖추었을 뿐만 아니라 일부에 일본산 자재와 일본인 기술자가 투입되었다’고 하고 있다. 이 공사를 하면서 조선인 관리와 사이에 분규가 있었던 것을 이 논문은 설명하였다. 그러나 이 건축의 규모와 형태에 대해서는 제시하지 못하였다. 사진에 나타난 건축의 규모는 2층 혹은 3층(탑형 포함)으로 보이며 덕수궁 정관헌에서 볼 수 있는 직선형 지붕형태를 갖고 있다. 또 증명전에서 볼 수 있는 바와 같이 2층에 회랑을 두고 처마를 받치는 열주를 두었다. 복원된 증명전의 회랑은 아치형으로 기둥이 구성되어 있으나 여기에서는 아치는 없다. 재료는 벽돌을 주로 사용하고 석재도 썼을 가능성이 있다. 특히 기둥에는 주두 장식이 나타나는 것으로 보아 러시아 공사관의 열주에서 보이는 장식과 유사할 가능성이 크다.

탑상 부분은 러시아공사관의 탑부분과 비교하여 볼 수 있다. 러시아공사관에서는 열주 사이에 아치를 넣은 것과 같이 탑상에서도 아치를 사용한 것을 볼 수 있다. 그러나 관문각에서는 탑상부분에서도 2층 회랑부분에서도 아치를 사용하지 않았

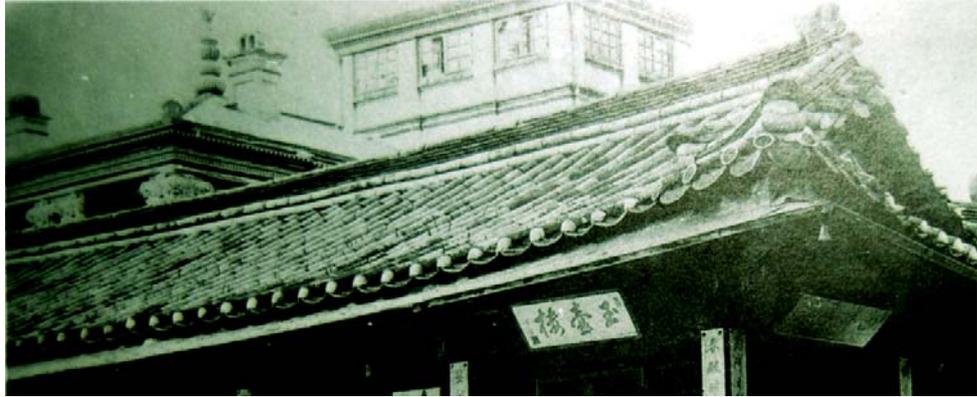
<그림 11> 경복궁의 곤녕각 뒤에 보이는 ‘관문각’으로 지칭되는 건물. 이 사진에 대해서는 信夫淳平(시노부 준페이)가 ‘한반도’(1901)에 수록한 곤녕각(옥호루)의 사진.

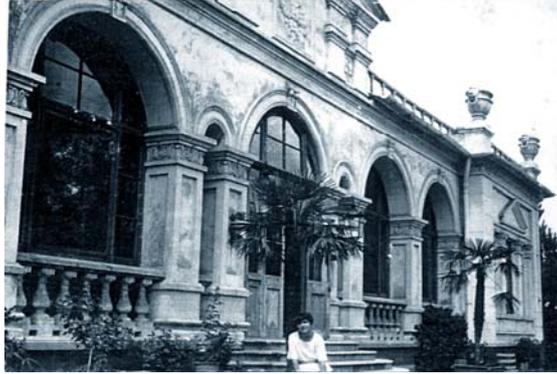
<그림 12> 러시아 공사관에서는 아치를 받치는 열주에 주두 장식이 풍부하게 사용되었다. 관문각에서는 아치가 없으나 주두 장식이 유사한 것으로 보인다.

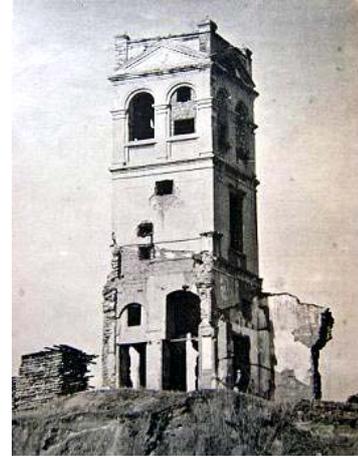
<그림 13> 러시아공사관의 옥대루 뒷면에 보이는 부분만으로는 충분히 판단할tap상 부분 수 없으나 2층 높이로 보이며 탑상부분은 러시아 공사관처럼 건물의 높이를 주기 위하여 4층 정도의 높이를 준 것으로 보인다.
